Le fauchage annuel des bords de routes et chemins à Baden

La commune s'est engagée dans une fauche raisonnée des accotements de voirie en réduisant le nombre de passages et les zones de fauchage afin de préserver la biodiversité des fossés et talus qui servent de refuges à de nombreuses espèces animales et végétales.

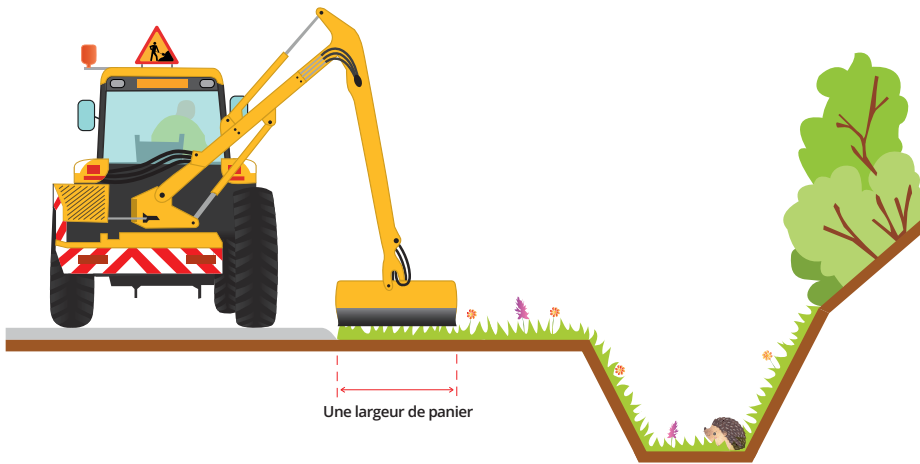
PREMIÈRE INTERVENTION
FIN AVRIL

Fauchage sur une largeur de panier, uniquement sur le plat des accotements.

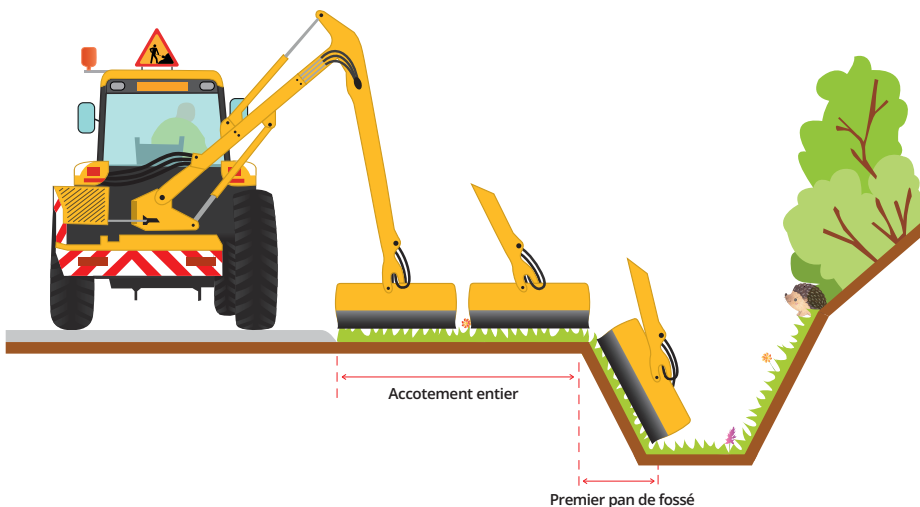
DEUXIÈME INTERVENTION
AVANT MI-JUILLET

Fauchage de la totalité de l'accotement et du premier pan de fossé. Dégagement des panneaux, carrefours et virages dangereux.

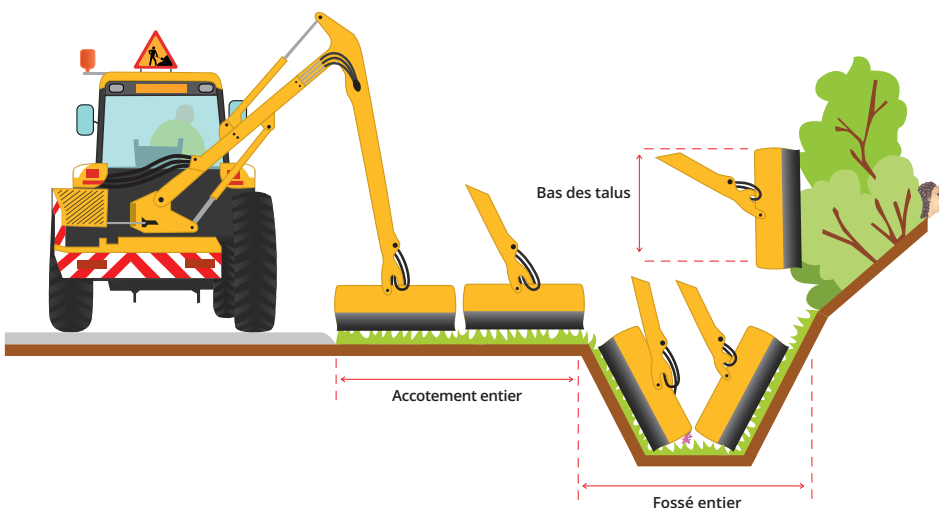
TROISIÈME INTERVENTION
A PARTIR DU 15 AOÛT

Fauchage de l'accotement si nécessaire ainsi que de la totalité du fossé. La partie basse des talus et les haies gênantes sont également broyées.
